El CASTILLO de Bétera

REHABILITACIÓN Y MUSEALIZACIÓN DEL CASTILLO DE BÉTERA

ai MUSEU DE LES CULTURES I TRADICIONS DE Bétera

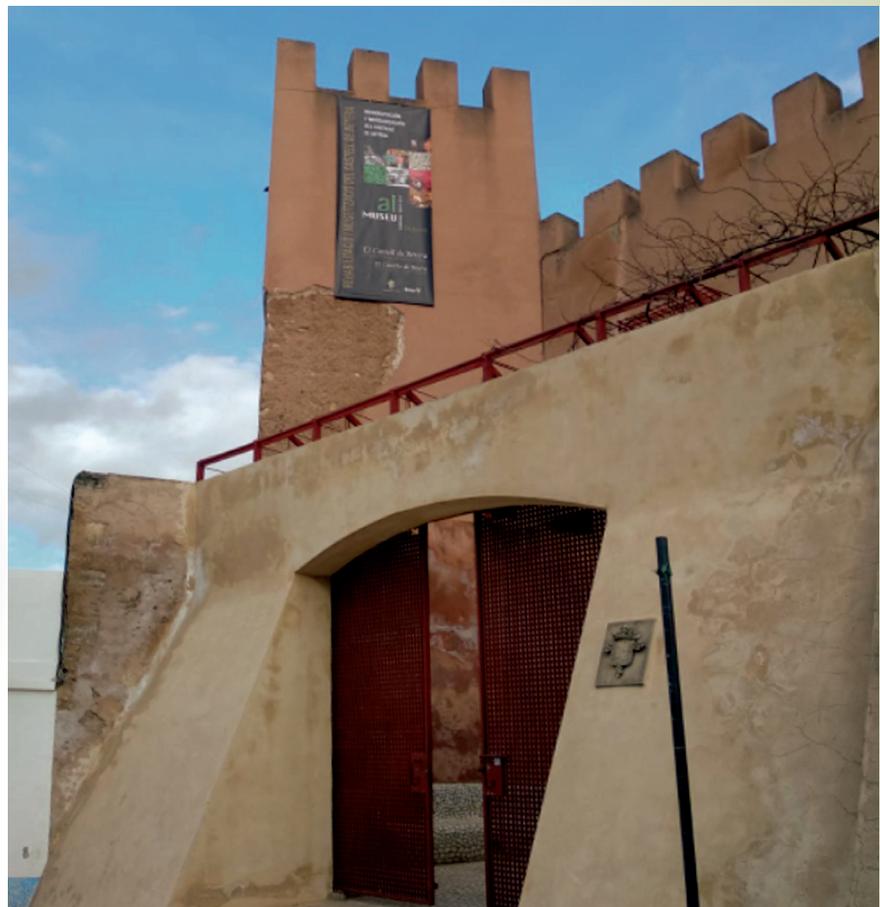
El castillo se construyó con seis torres. Dos, de base semi-elíptica, se sitúan en los ángulos SO (torre III) y NE (torre V). La primera parece encajonada por una puerta secundaria, o poterna, con su barbacana y una construcción posterior. Las restantes son de planta rectangular. Una está enclavada en el ángulo NO (torre II), y actualmente se encuentra exenta de la construcción moderna que estaba adosada a ella. Otra torre, cuadrangular (torre VI), comparte con la torre maestra el acceso principal al castillo, en el lado izquierdo. Esta torre, llamada *del campanar*, por la espadaña y la campana que se encontraba allí, se derrumbó, como ya se ha dicho, en el año 1959, pero fue restaurada completamente. La torre rectangular del SE (torre IV), de la que no se conservaba más que la parte inferior, justo a la altura de los muros vecinos, se encuentra también rehabilitada.

De entre todas las torres destaca, sin duda por ser la de más volumen, una torre (torre I), también de planta rectangular (de 8 m por 6 m) i de alzada tronco-piramidal, que corresponde a la torre señorial, maestra, o también denominada torre del homenaje. Su altura puede llegar a los 20m, y estaba distribuida interiormente en cinco pisos. En el siglo XV, los naturales la conocían como *torre de dona Maria*, por haber residido en ella María de Boïl, madre del barón Don Berenguer Vives de Boïl. En 1897 le instalaron un reloj público, además de un juego de campanas, cambiando el nom que recibía entonces de *torre Canut* –porque los plantas interiores se habían hundido y estaba vacía– por el de *torre del Rellotge* (torre del Reloj). Hoy en día es la caja de la escalera que conduce a las diversas plantas por este lado.

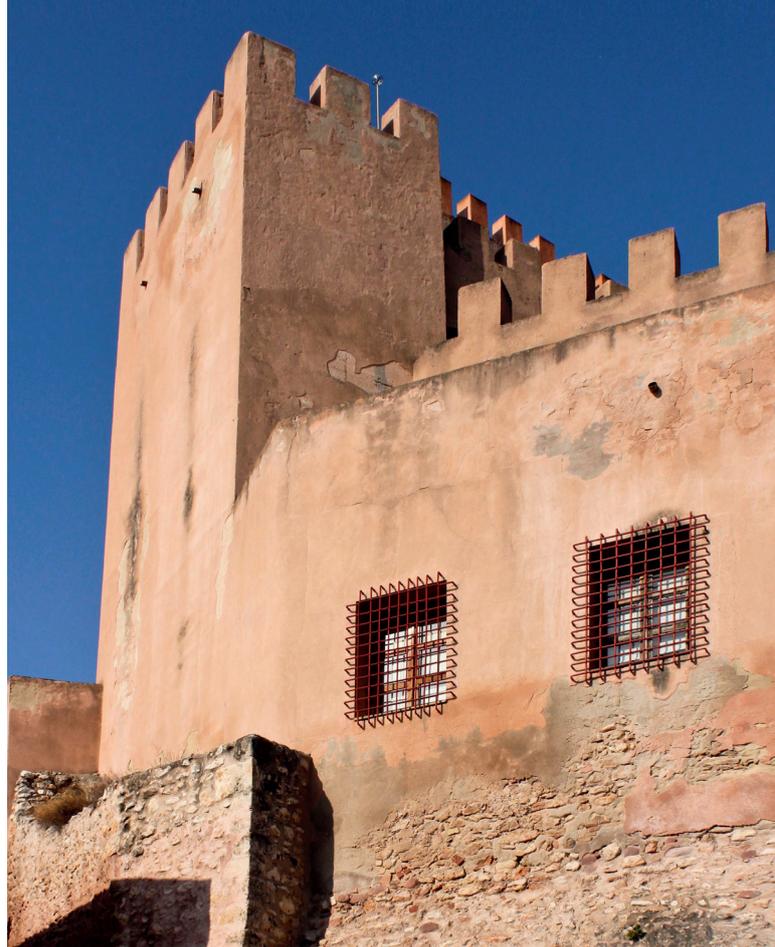
Todas las torres y muros estaban coronados por almenas rematadas por pequeños prismas puntiagu-

dos. La restauración ha sacado a la luz algunos de estos elementos que habían quedado escondidos por transformaciones posteriores, pero los remates triangulares han desaparecido.

Al lado de la torre SO (torre III), en la parte más alta del muro, sobresalen dos ménsulas de piedra que parecen indicar la antigua ubicación de un matacán (especie de pequeño balcón cerrado con ranuras verticales, que sobresalen de las murallas con fines defensivos), a pesar de que su ubicación, tan cercana a dicha torre, parece desvirtuar su función. Existe también la suposición de que sostenía una especie de jaula donde se encerraba, a la vista de todos i en lo alto de la muralla, a quien merecía algún castigo.

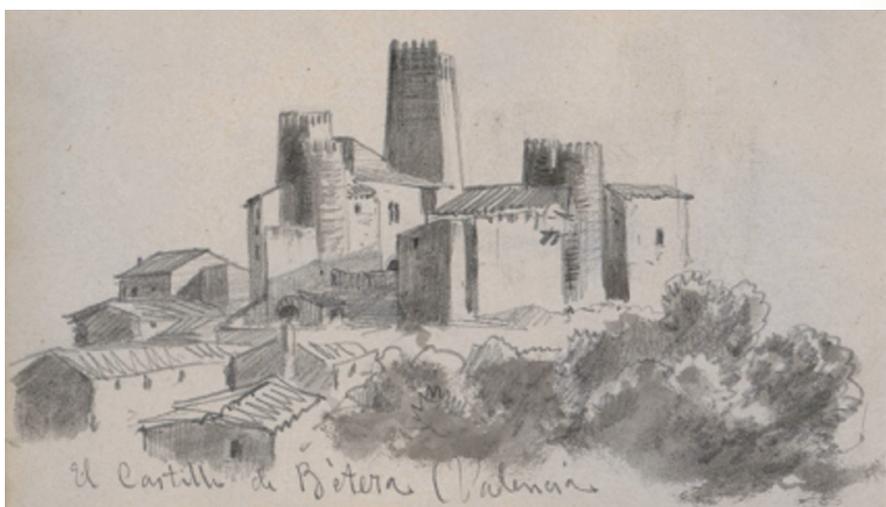
Dibujo preparativo de una pintura de Rafael Monleón, ca. 1875. Podemos observar, junto a la parte inferior izquierda, la entrada secundaria (poterna), una moderna construcción entre las torres V y VI, que debió derrumbarse poco después, y almenas insinuadas entre las torres IV y V que no han sido recuperadas en la rehabilitación del castillo.
