# *El CASTELL de Bétera*

## REHABILITACIÓ DEL MONUMENT

**REHABILITACIÓN Y MUSEALIZACIÓN DEL CASTILLO DE BÉTERA**

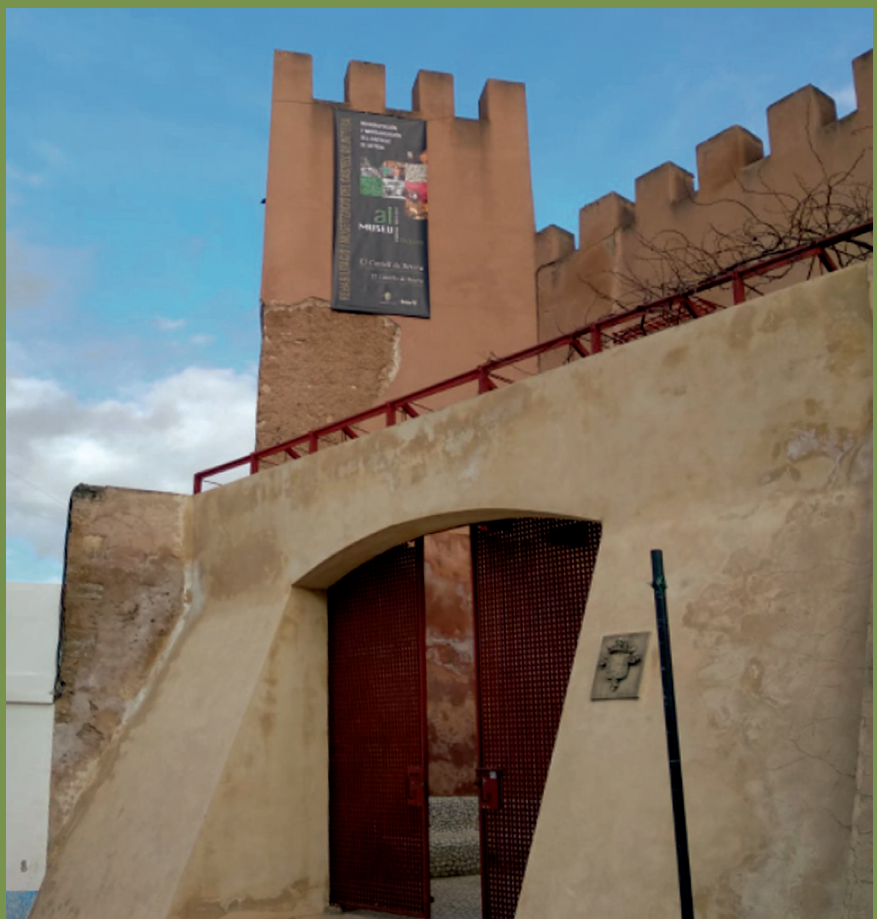
El castell es va construir amb sis torres. Dos de base semi-el·líptica es situen als angles SO (torre III) i NE (torre V), la primera pareix encaixonada per una porta secundària o *poterna* amb la seua barbacana i una construcció posterior. La resta són de planta rectangular. Una està enclavada al angle NO (t. II), hui dia alliberada de la moderna construcció que estava adossada a ella. Altra quadrangular (t. VI) comparteix amb la *torre Mestra*, l'accés principal al castell, al costat esquerre. Esta torre, anomenada "del campanar" per l'espadanya i la campana que hi havia, sofí la caiguda, com ja s'ha dit l'any 1959, però fou completament restaurada. De la torre rectangular del SE (t. IV), que no es conservava més que la part inferior, fins la mateixa altura que els murs veïns, es troba també rehabilitada.

De totes les torres destaca, sense dubte per ser la de més volum, una torre (t. I) també de planta rectangular (de 8 m per 6 m) i d'alçada tronc-piramidal, que correspon a la torre Senyorial, Mestra o també anomenada de l'Homenatge. La seua altura pot arribar als 20 m, i estava distribuïda interiorment en cinc pisos. Al segle XV, els naturals la denominaren *torre de dona Maria*, per haver residit en ella Maria de Boïl, mare del baró En Berenguer Vives de Boïl. En 1897 li van instal·lar el rellotge públic a més d'un joc de campanes, canviant el nom que llavors rebia de *torre Canut* –perquè els pisos interiors s'havien ensorrat i quedava buida– pel de el *Rellotge*. Hui dia és la caixa de l'escala que condueixen a les diverses plantes per esta part.

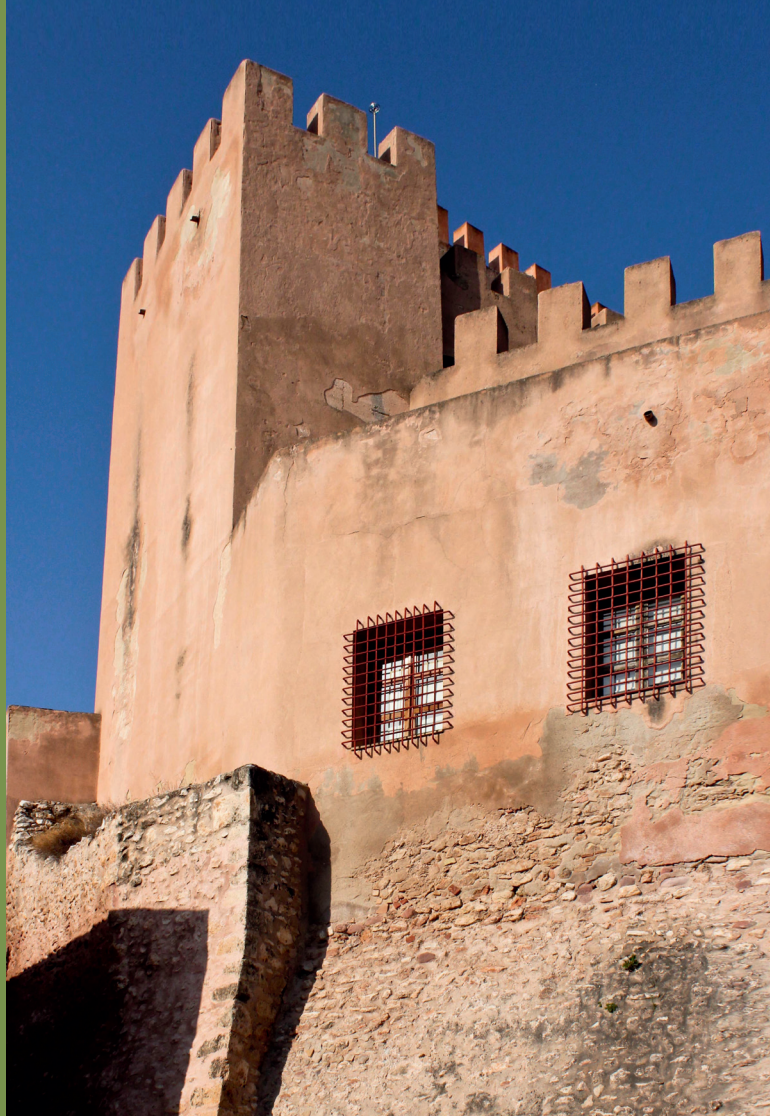
Al costat de la torre SO (t. III), en la part més alta del mur, sobreixien dos mènsules de pedra que pareixien indicar l'antiga ubicació d'un matabalcó (espècie de xicotet balcó tancat amb ranures verticals que sobreixien de les muralles amb fins defensius), malgrat que la seua situació tan propera a dita torre pareix desvirtuar la seua funció. Hi ha qui diu, que sostenia una espècie de gàbia on es tancava, a la vista de tots i damunt la muralla, el qui mereixia un càstig.

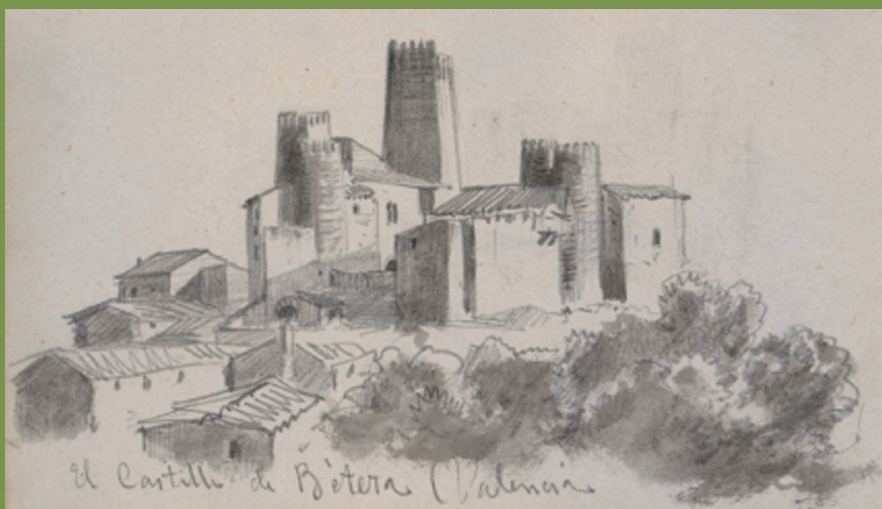
Dibuix preparatiu d'una pintura de Rafael Monleón, ca. 1875. Podem observar en la part baixa, esquerra, l'entrada secundària (*poterna*), una moderna construcció entre les torres V i VI, que es degué d'ensorrar poc després, i merlets insinuats entre les torres IV i V, que no han sigut recuperades en la rehabilitació del castell.
